Identification and analysis of causes of paint mixer shaft failure

Keywords: mixer shaft, overlay welding, metallographic examination, FEA;

Identyfikacja i analiza przyczyn awarii wału mieszalnika farby

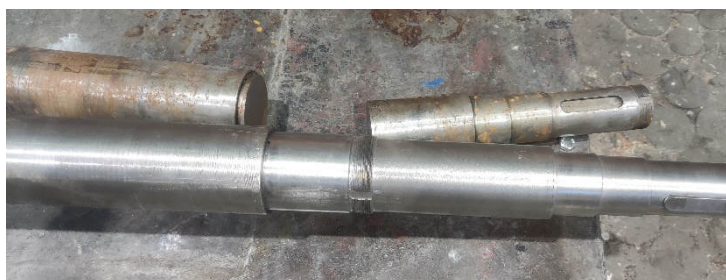
Przyczyną podjęcia badań, było uszkodzenie wału mieszalnika farby, powstałe podczas pracy. Uszkodzenie zlokalizowane było w części połączenia gwintowanego oraz części regenerowanej poprzez napawanie (rysunek 1). W tabeli 1 przedstawiono skład chemiczny stali C30 z której został wykonany wał.

Rysunek 1. Wał, który uległ awarii (u góry) oraz nowy wał (w dolnej części zdjęcia)

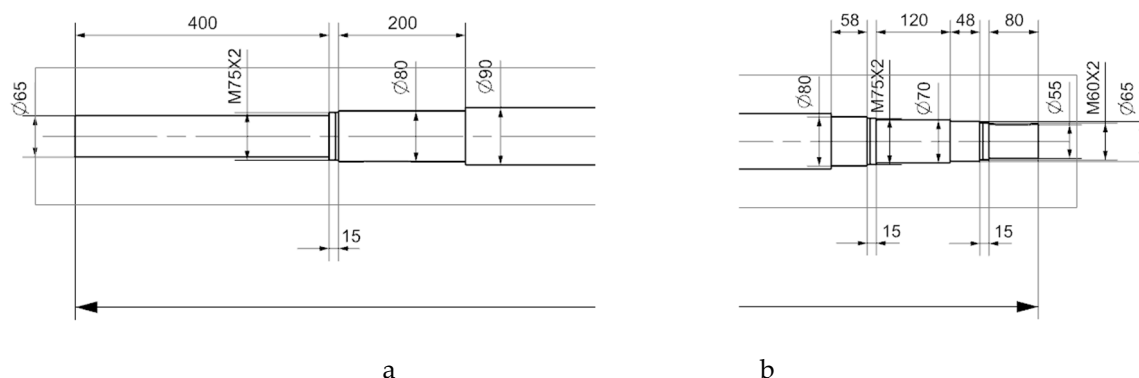
Rysunek 2. Szczegóły wymiarowe czopów wału w miejscu panewki (a) oraz w miejscu łożyskowania w konsoli (b)

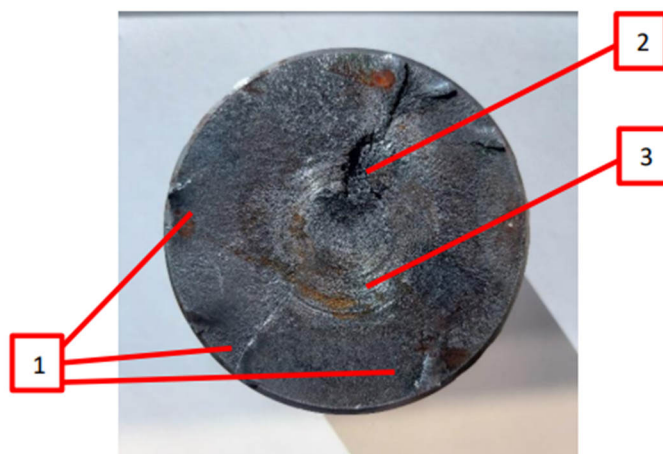
Obserwacje makroskopowe okiem nieuzbrojonym były prowadzone na powierzchni przełomu wału. Widoczne na rysunku 3 uszkodzenie w formie przełomu powstało podczas pracy wału na skutek obrotowego gięcia z wieloma ogniskami. Szczegółowa analiza makroskopową powierzchni została oznaczona na rysunku 3.

Rysunek 3. Obserwowany przełom - część próbki po regeneracji.

Miejsce inicjacji było zlokalizowane na powierzchni zewnętrznej gdzie, są widoczne ogniska pęknięć. W przypadku materiałów poddanych zmiennym obciążeniom, pęknięcia często inicjują się na powierzchniach zewnętrznych, gdzie mogą znajdować się różne wady, takie jak rysy, mikrouszkodzenia czy niejednorodności materiałowe. Wady te mogą działać jako miejsca koncentracji naprężeń, co przyczynia się do rozwoju mikropęknięć. Te mikropęknięcia rozwijają się i łączą ze sobą, tworząc większe pęknięcia, które mogą prowadzić do awarii konstrukcji. Tam też znajdują się liczne miejsca zapadkowe (1), o zmiennej wielkości, gdzie materiał może być osłabiony przez lokalne uszkodzenia, często wynikające z obciążeń zmiennych lub niewłaściwych warunków eksploatacyjnych. W trakcie procesu pęknięcia te obszary mogą wpływać na ścieżkę rozwoju pęknięcia. Zmienne wielkości miejsc zapadkowych mogą świadczyć o nieregularności materiału lub procesie obciążenia. Często te obszary są związane z efektem zmęczenia materiału, który powstaje w wyniku cyklicznego obciążenia. Na zdjęciu makroskopowym widoczny jest mały obszar strefy dołamania (2). Widoczna, ograniczona strefa dołamania oznacza, że do pęknięcia mogło dojść w wyniku małej siły, ale za to przy dużej koncentracji naprężeń w tym konkretnym obszarze. Małe strefy dołamania sugerują nagle, dynamiczne pęknięcie, co może być spowodowane istnieniem dużego skupienia naprężeń lub wewnętrznych wad materiałowych, które dodatkowo osłabiają strukturę materiału. Numerem 3 oznaczono wygładzenie powstałe na skutek tarcia obu płaszczyzn. Wygładzenie świadczy o tym, że wystąpiły ruchy wzajemne obu fragmentów materiału, które tarły o siebie, co może wynikać np. z wibracji lub działania sił zewnętrznych.

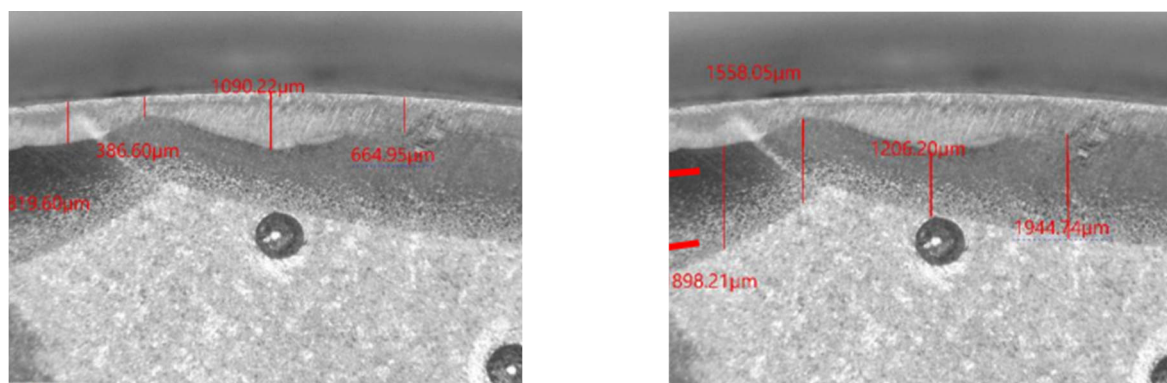
Rysunek 4. Makrostruktura zewnętrznej powierzchni wału z widoczną warstwą napawaną (a) oraz warstwą strefy wpływu ciepła (b)

W trakcie obserwacji makroskopowych stwierdzono, że warstwa napawana jest nierównomierna, a jej grubość mieści się w przedziale od 350 do 1100 μm . Takie różnice mogą wynikać z kilku czynników, w tym z nieodpowiedniej ilości materiału dodatkowego dostarczonego podczas napawania, co może skutkować zbyt cienką warstwą w niektórych miejscach. Dodatkowo, niewłaściwy dobór drutu napawającego, zarówno pod względem rodzaju materiału, jak i średnicy, może również wpłynąć na uzyskaną grubość warstwy. Kolejnym czynnikiem mogącym wpływać na nierównomierność jest zmienna prędkość prowadzenia napoiny. Zbyt szybkie lub zbyt wolne prowadzenie procesu napawania może prowadzić do niejednorodnego rozprowadzenia materiału, a w efekcie nierównomiernej grubości warstwy napawanej.

Również strefa wpływu ciepła (SWC) wykazuje duże różnice w grubości, co potwierdza zakres od 800 do 2000 μm . Strefa ta jest obszarem materiału, który ulega modyfikacji termicznej w wyniku działania ciepła dostarczanego podczas procesu napawania. Grubość tej strefy zależy bezpośrednio od parametrów napawania, takich jak intensywność ciepła, prędkość napawania oraz technika napawania. Zbyt duża ilość energii dostarczonej do materiału w krótkim czasie powoduje większą rozległość strefy wpływu ciepła, co może skutkować nadmiernym przekształceniem struktury materiału w tej strefie.

Zmiany w parametrach napawania, takich jak prędkość napawania, mogą również prowadzić do nierównomiernego nagrzewania i chłodzenia materiału. Jeżeli napawanie odbywa się w nieregularny sposób, zbyt szybkie nagrzewanie może spowodować miejscowe przegrzanie materiału, a nieregularne chłodzenie może prowadzić do powstania naprężeń wewnętrznych, co w konsekwencji wpływa na równomierność i stabilność warstwy napawanej. Zmiany w mocy źródła ciepła mogą również spowodować lokalne zmiany w intensywności napawania, co z kolei prowadzi do nierównomierności w grubości warstwy napawanej i w samej strefie wpływu ciepła.

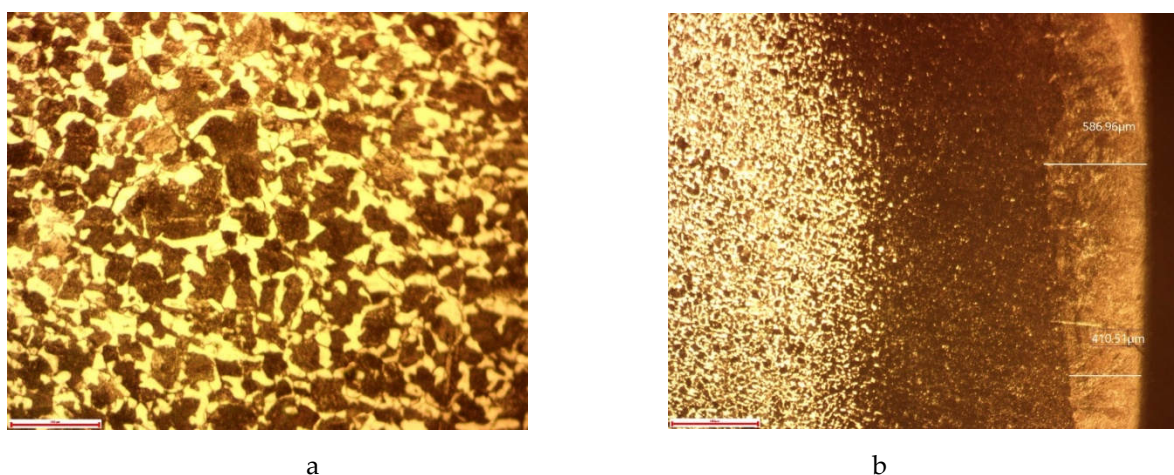
Kolejnym etapem badań były przeprowadzone szczegółowe obserwacje mikroskopowe na powierzchni próbki pobranej z wału, które miały na celu dokładną ocenę mikrostruktury materiału po procesie napawania. Badania te pozwoliły na uzyskanie informacji o układzie i rozmieszczeniu poszczególnych faz w obrębie napawanej warstwy oraz strefy wpływu ciepła, co jest istotne dla oceny jakości napawania i właściwości mechanicznych materiału. Ocenę mikrostruktury wykonano przy zastosowaniu mikroskopu optycznego Axiovert 100A. Obserwacje prowadzono na zglądach trawionych w polu jasnym. Obraz rejestrowano przy użyciu kamery mikroskopowej Delta Optical DLT-Cam Pro 20MP. Pomiary grubości warstwy napawanej oraz strefy wpływu ciepła wykonano z wykorzystaniem zaawansowanej komputerowej analizy obrazu przy pomocy oprogramowania ImageJ V1.54. Oprogramowanie to umożliwiło precyzyjną ocenę geometrycznych wymiarów warstw napawanych oraz obszarów poddanych wpływowi ciepła, co jest kluczowe do oceny efektywności napawania oraz przewidywania właściwości mechanicznych materiału. Wyniki obserwacji i pomiarów przedstawiono na rysunku 5.

Rysunek 5. Mikrostruktura powierzchni badanego wału (a) oraz warstwa napawana i strefa wpływu ciepła (b)

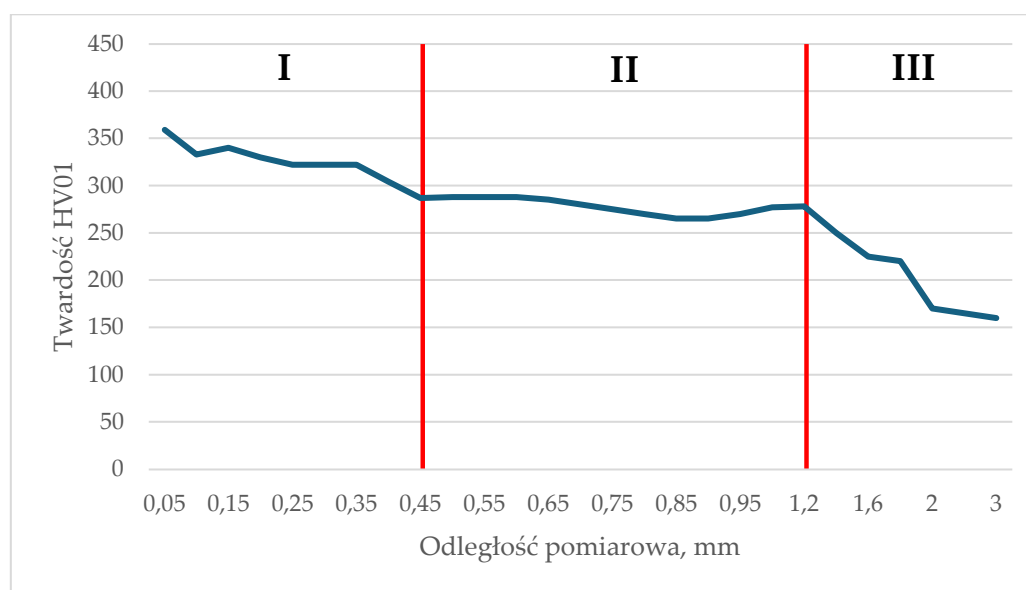
Uzupełnieniem badań metalograficznych był pomiar twardości metodą Vickers HV0,1, który pozwolił na szczegółową ocenę rozkładu twardości na powierzchni próbki materiału. Badania te przeprowadzono, zaczynając od krawędzi próbki i kontynuując w kierunku jej rdzenia. Pomiary twardości umożliwiły wyodrębnienie trzech wyraźnych stref, których rozmieszczenie jest zgodne z wynikami przeprowadzonych wcześniej obserwacji makroskopowych i mikroskopowych. Pierwsza strefa, w której zmierzona twardość była najwyższa, znajduje się tuż przy powierzchni próbki i jest to warstwa napawana. W tej strefie, która charakteryzuje się największą twardością, średnia zmierzona wartość twardości wyniosła 325 HV0,1. Wartości te są typowe dla materiałów poddanych procesowi

napawania, w którym dochodzi do wzrostu twardości wskutek wprowadzenia materiałów o wyższej twardości, co zapewnia powierzchniową odporność na ścieranie oraz uszkodzenia mechaniczne. Druga strefa, znajdująca się w odległości od 0,45 mm do 1,2 mm od krawędzi próbki, to strefa wpływu ciepła. W tej strefie zmierzona twardość wyniosła średnio 275 HV0,1, co sugeruje, że proces który zachodzi w wyniku napawania, prowadzi do częściowej modyfikacji struktury materiału. Choć twardość w tej strefie jest niższa niż w warstwie napawanej, nadal pozostaje wyższa w porównaniu do rdzenia próbki.

Trzecia strefa to rdzeń próbki, gdzie zmierzone wartości twardości były najmniejsze, osiągając średnią wartość 220 HV0,1. Ta strefa charakteryzuje się minimalnym wpływem procesów napawania i wpływem ciepła, co skutkuje niższą twardością. Wartości twardości w tej strefie są charakterystyczne dla materiałów, które nie zostały poddane dalszym obróbkom, zachowując więc pierwotną strukturę materiału. Wyniki pomiarów twardości zostały przedstawione na rysunku 6.

Rysunek 6. Wyniki pomiaru twardości metodą Vickersa HV0,1

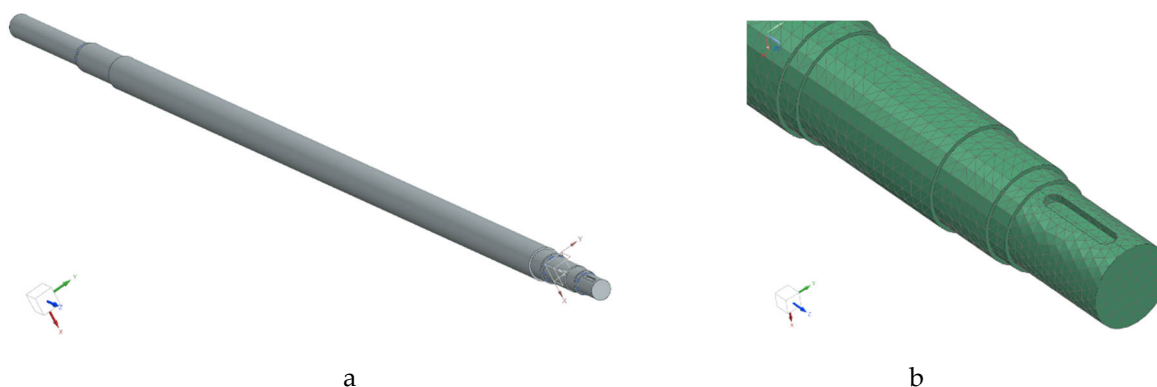
Opracowano model wału, który uległ awarii. Model ten pozwala na szczegółową analizę mechanizmów uszkodzeń, które mogły przyczynić się do awarii, oraz identyfikację potencjalnych czynników konstrukcyjnych i materiałowych wpływających na wytrzymałość wału (rysunek 7a). Następnie na model wału nałożono siatkę elementów skończonych. Siatka ta umożliwia przeprowadzenie analizy metodą elementów skończonych (MES), pozwalając na szczegółowe zbadanie rozkładu naprężeń i odkształceń w różnych obszarach wału (rysunek 7b).

Rysunek 7. Przyjęty model wału do analizy MES (a), wraz z nałożoną siatką (b)

W wyniku przeprowadzonej analizy numerycznej, zidentyfikowano, że największe naprężenia występują w miejscu montażu górnego łożyska. Miejsca te, poddane dużym obciążeniom, są kluczowe dla dalszej oceny wytrzymałości konstrukcji wału. W kontekście dalszej eksploatacji, problematyczne okazały się ograniczenia wynikające z ograniczonych możliwości zmiany konstrukcji konsoli łożyskowej, co stanowiło przeszkodę w modyfikacji układu obciążeniowego.

Aby poprawić wytrzymałość wału w obrębie najbardziej krytycznego miejsca, podjęto decyzję o doborze stali o wyższej zawartości węgla. Wzrost zawartości węgla w stali wpływa na jej twardość oraz wytrzymałość na rozciąganie, co w przypadku tego wału mogło przyczynić się do zmniejszenia tendencji do skręcania. Zatem, w celu wzmocnienia wału, zaplanowano użycie stali o większej zawartości węgla, co mogłoby zapewnić wyższą odporność na naprężenia i zwiększyć żywotność konstrukcji.

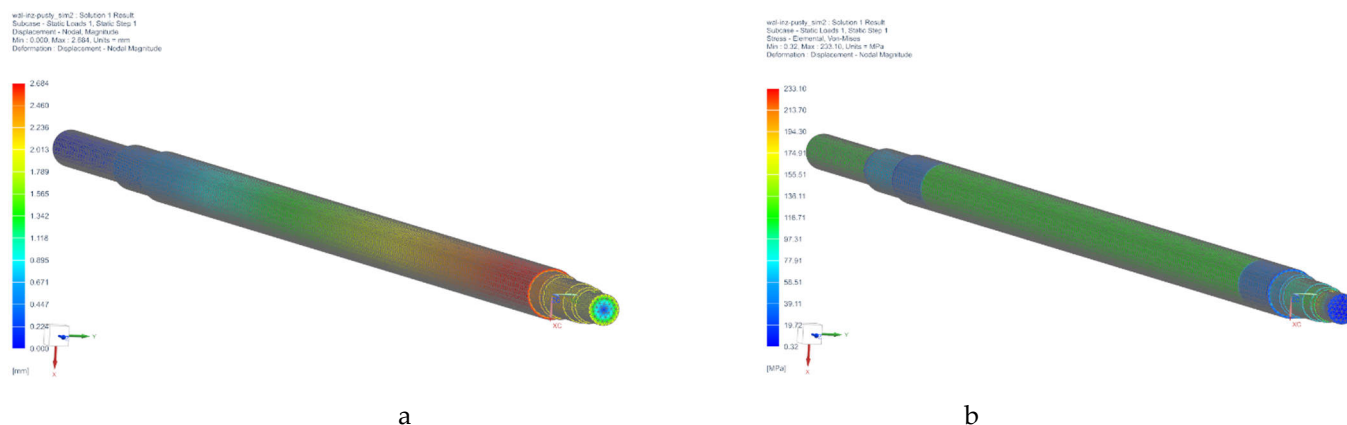
Przekonstruowanie wału mieszalnika farby poprzez zastosowanie wału drążonego ze ścianką o grubości 5 mm umożliwiło istotną redukcję masy konstrukcji. Zmiana ta przełożyła się na zmniejszenie masy o 53%, co oznaczało redukcję o 70,4 kg w porównaniu do wersji z pełnym wałem. Jednakże zastosowanie wału o zmniejszonej grubości ścianki miało konsekwencje dla jego właściwości mechanicznych. Analiza wykazała, że maksymalne przemieszczenie wału wzrosło z początkowej wartości 1,3 mm do 2,6 mm, co wskazuje na dwukrotne zwiększenie ugięcia pod wpływem obciążeń roboczych (rysunek 8a). Dodatkowo, odnotowano wzrost naprężeń zredukowanych o 10 MPa (rysunek 8b).

Rysunek 8. Analiza MES wału drążonego o grubości ścianki 5 mm (a) przemieszczenie, (b) naprężenia zredukowane.

Zwiększenie naprężeń może wskazywać na wyższe ryzyko zjawisk zmęczeniowych w strukturze wału, szczególnie w miejscach koncentracji naprężeń. W kontekście długoterminowej trwałości wału wzrost naprężeń może wymagać zastosowania materiałów o wyższej wytrzymałości lub wzmocnienia konstrukcji w niewaligicznych miejscach.

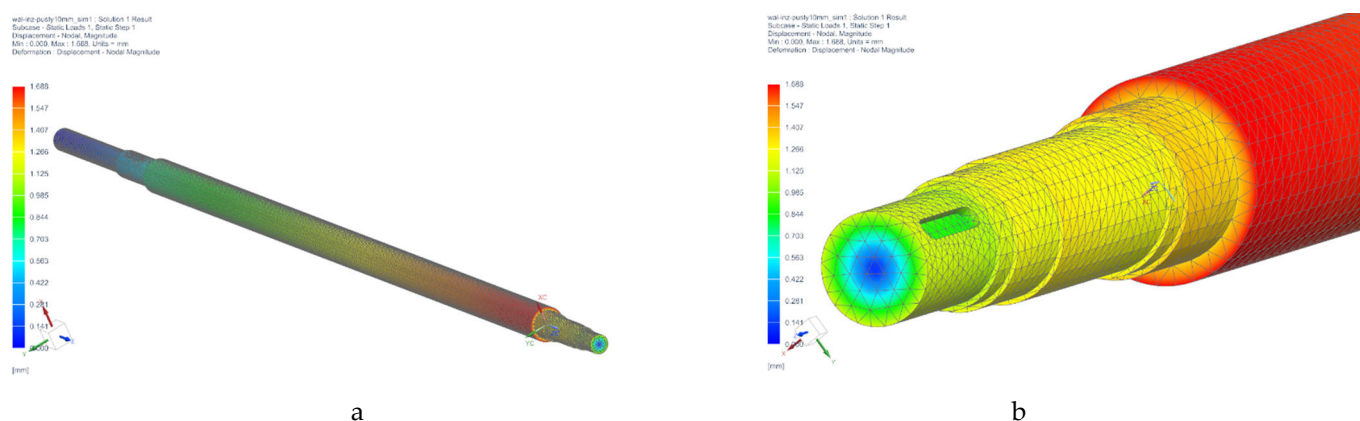
Ze względu na wzrost kosztów i masy, postanowiono rozważyć jeszcze jeden wariant konstrukcyjny wału drążonego, tym razem o grubości ścianki 10 mm. W przypadku zastosowania wału drążonego o grubości ścianki 10 mm, parametry wytrzymałościowe okazały się jedynie nieznacznie gorsze od uzyskanych w wariacie z 15-milimetrową ścianką. Oznacza to, że wał o grubości 10 mm wciąż zapewnia odpowiednią sztywność i wytrzymałość do zastosowań w mieszalniku farby, wykazując jedynie minimalne różnice w parametrach takich jak przemieszczenie i naprężenia zredukowane w porównaniu z wariantem 15 mm. Na rysunkach 9 i 10 przedstawiono analizowane parametry przemieszczenia i naprężeń zredukowanych.

Rysunek 9. Analiza MES wału drążonego o grubości ścianki 10 mm (a) przemieszczenie, (b) miejsce z największym przemieszczeniem

3. Wariant z wałem drażonym o ściance grubości 10 mm stanowi optymalne rozwiązanie pod względem wytrzymałościowym i kosztowym. Pomimo niewielkiego pogorszenia parametrów wytrzymałościowych w porównaniu do wału pełnego, nadal utrzymuje się wysoka wytrzymałość na skrzywienie, a koszt materiału jest o 34% niższy. Dzięki zastosowaniu stali wysokowęglowej, wał w ekstremalnych warunkach nie osiągnie swojej granicy wytrzymałości, co zapewnia odpowiednią trwałość i bezpieczeństwo operacyjne.

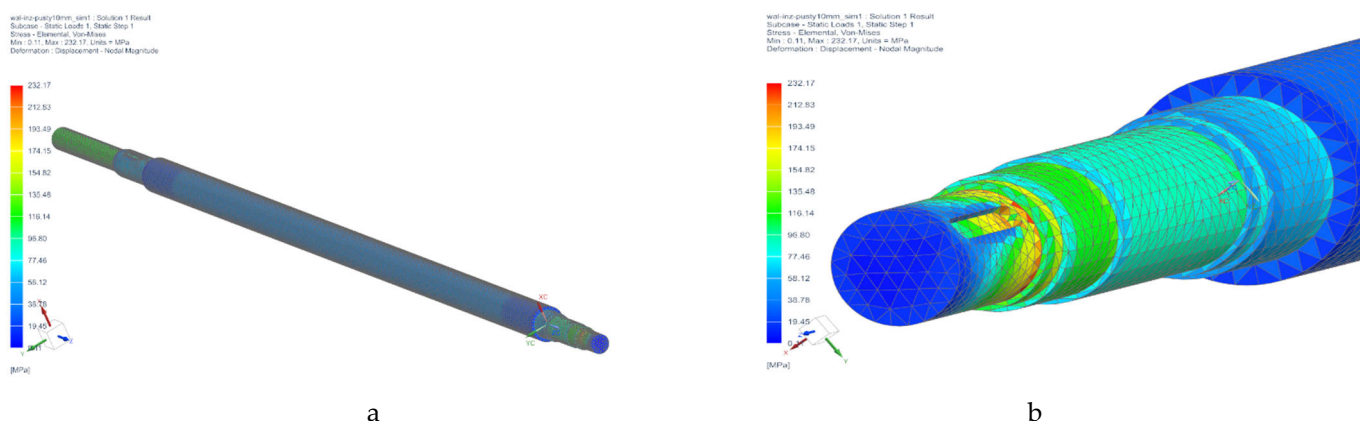
Rysunek 10. Analiza MES wału drążonego o grubości ścianki 10 mm (a) naprężenia zredukowane, (b) miejsce z największymi naprężeniami

Dzięki redukcji grubości ścianki do 10 mm, masa wału zmniejszyła się o 14%, co pozwoliło na obniżenie jej z 116,4 kg do 99,7 kg. Zmniejszenie masy ma pozytywny wpływ na dynamikę pracy mieszalnika, prowadzi do zmniejszenia obciążeń dynamicznych oraz potencjalnie wydłuża żywotność układu napędowego, minimalizując również zapotrzebowanie na energię potrzebną do pracy.
