## ZRÓŻNICOWANIE WŁAŚCIWOŚCI TRIBOLOGICZNYCH I ODPORNOŚCI KOROZYJNEJ POWŁOK CYNKOWYCH OTRZYMANÝCH NA STOPACH Fe-C

## DIVERSITY OF TRIBOLOGICAL PROPERTIES AND CORROSION RESISTANCE OF ZINC COATINGS OBTAINED ON Fe-C ALLOYS

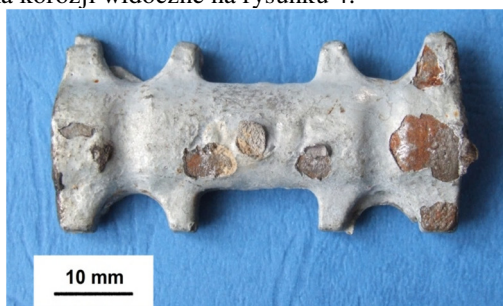
Rysunek 4. Nakładka uchwytu z widocznymi ogniskami korozji

Nieprawidłowe przygotowanie powierzchni części uchwytów może powodować, że powłoka cynkowa jest popękana i złuszczone, a w miejscach nieciągłości mogą powstawać ogniska korozji widoczne na rysunku 4.

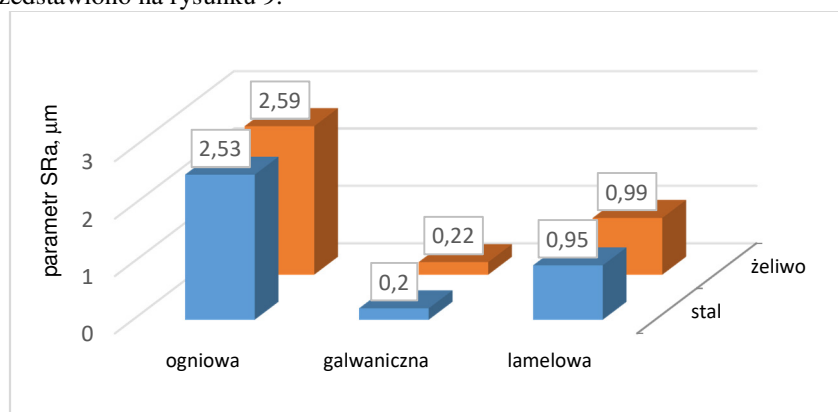
Rysunek 9. Wyniki pomiaru topografii powierzchni powłok cynkowych – parametr SRa

Wyniki pomiarów średnich arytmetycznych odchyłeń od linii średniej SRa przedstawiono na rysunku 9.

Przedstawione wyniki badań charakteryzują właściwości tribologiczne, a tym samym właściwości użytkowe trzech najpopularniejszych powłok ochronnych stosowanych m.in. w przemyśle energetycznym. Po nałożeniu powłok cynkowych dokonano w pierwszym etapie badań pomiaru topografii powierzchni. Największą chropowatość zanotowano dla powłok otrzymanych metodą zanurzeniową – dla stali było to 2,53  $\mu\text{m}$ , a dla części z żeliwa szarego 2,59  $\mu\text{m}$ . Dla powłoki lamelowej były to wartości pośrednie i wyniosły one odpowiednio 0,95  $\mu\text{m}$  dla stali i 0,99  $\mu\text{m}$  dla żeliwa. Najmniejszą wartość chropowatości zmierzono dla powłoki galwanicznej. Dla obu przypadków była to wartość równa 0,2  $\mu\text{m}$ . Na podstawie przeprowadzonych obserwacji mikroskopowych jednoznacznie można stwierdzić, że badane powłoki cynkowe charakteryzują się typową, zgodną z normami [15-17] budową oraz grubością. Na podstawie przeprowadzonych pomiarów grubości badanych powłok cynkowych, stwierdzono że największą grubość powłoki uzyskano w przypadku cynkowania ogniowego. Średnia arytmetyczna grubości powłoki wyniosła 89,7  $\mu\text{m}$  dla stali, a w przypadku żeliwa było to 96,7  $\mu\text{m}$ . Dla powłoki galwanicznej średnia wartość grubości to 18,6  $\mu\text{m}$  dla stali i 19,9  $\mu\text{m}$  dla żeliwa. Najmniejszą grubość uzyskano w przypadku powłok lamelowych i wyniosła ona 9,4  $\mu\text{m}$  dla stali oraz 10,8  $\mu\text{m}$  dla żeliwa. Nieznaczny wzrost grubości otrzymanych powłok na częściach żeliwnych wynika ze stanu powierzchni przed procesem cynkowania. Dane przedstawione w literaturze [4] wskazują, że chropowatość powierzchni powłok oraz jej twardość mogą wpływać na ich właściwości użytkowe. Uważa się, że zbyt duża

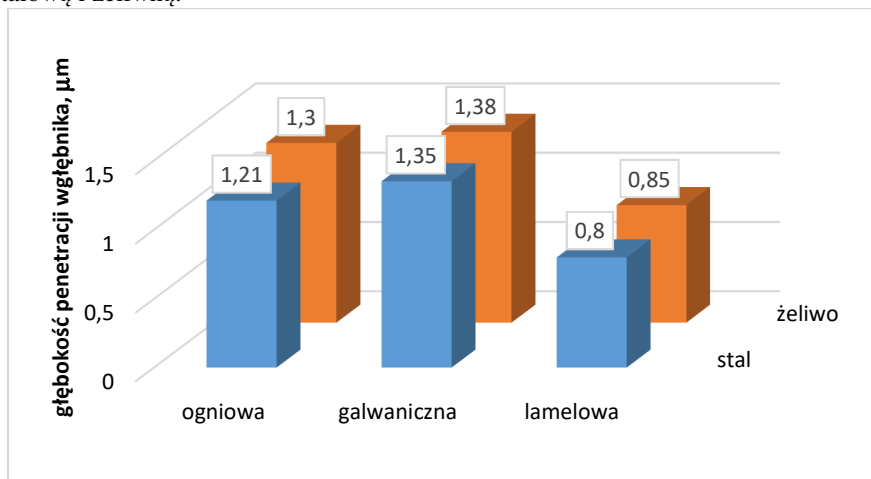
Rysunek 15. Średnie zmierzone wartości głębokości penetracji węgelnika

Na rysunku 15 przedstawiono wyniki pomiaru głębokości penetracji węgelnika dla wszystkich trzech analizowanych powłok, które zostały naniesione na powierzchnię stalową i żeliwną.

Uzupełnieniem badań tribologicznych był pomiar twardości powłok cynkowych. Największą twardością, a tym samym odpornością na uszkodzenia mechaniczne cechują się części, na których naniesiono powłoką lamelową. Średnia zmierzona głębokość penetracji wgłębnika wyniosła dla stali i żeliwa 0,8  $\mu\text{m}$ . Dla powłoki ogniowej oraz galwanicznej głębokość penetracji wgłębnika wyniosła 1,2-1,38  $\mu\text{m}$ . W przypadku powłok cynkowych które zostały naniesione na powierzchnię żeliwa szarego zmierzono niższy współczynnik tarcia oraz mniejszą wartość głębokości penetracji wgłębnika. Jednocześnie przeprowadzone obserwacje mikroskopowe wykazały, że grafit z warstwy wierzchniej żeliwa może penetrować w głąb powłoki cynkowej, co może być przyczyną uzyskanych wyników.

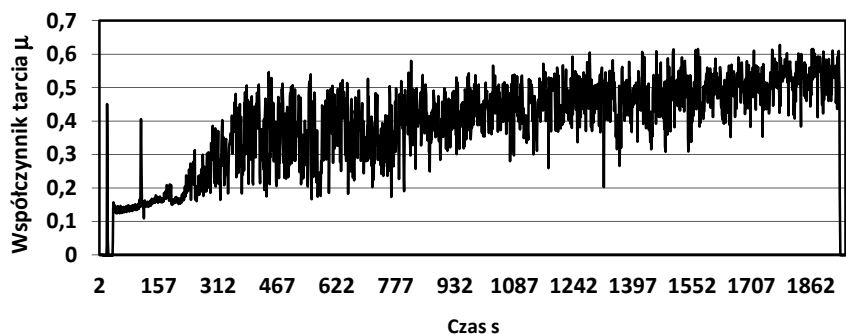
Rysunek 16. Zmiana współczynnika tarcia w funkcji czasu dla powłoki ogniowej

O trwałości powłok cynkowych decydować może ich odporność na zużycie w warunkach tarcia suchego. Zmiany współczynnika tarcia w funkcji czasu dla powłok cynkowych przedstawiono w formie wykresu na rysunkach 16-18.

chropowatość powoduje obniżenie odporności korozyjnej i zmniejszenie właściwości mechanicznych. Ze względu na budowę warstwową i obecność czystego cynku w warstwie zewnętrznej najmniejszą odporność w warunkach tarcia suchego wykazały powłoki cynkowe otrzymane metodą ogniową. Współczynnik tarcia dla tego rodzaju powłoki wyniósł 0,42 dla części stalowych i 0,40 dla części żeliwnych. Zmniejszoną wartość współczynnika tarcia uzyskano dla powłoki galwanicznej i wyniósł on odpowiedni dla stali 0,35, dla żeliwa 0,33. Dodatkowe badania mikroskopowe stanu powierzchni analizowanej próbki wykazały, że nastąpiło całkowite usunięcie warstwy cynku w miejscu kontaktu z przeciwpróbką. Największą odpornością na zużycie cierne charakteryzowały się powłoki lamelowe. Średni arytmetyczny współczynnik tarcia w oby przypadkach wyniósł tutaj 0,12.

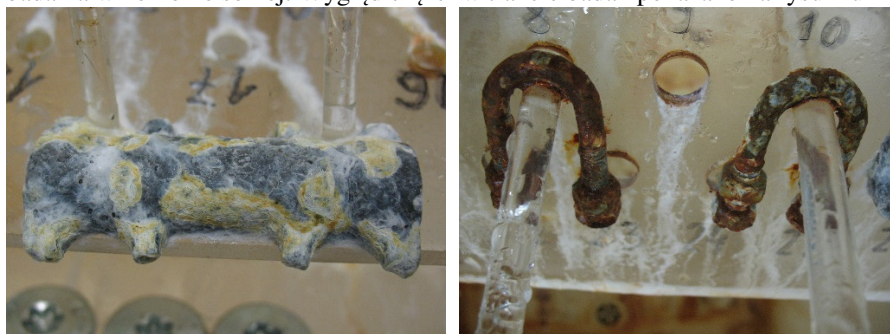
Rysunek 24. Wygląd części uchwytów w komorze solnej

W celu określenia odporności korozyjnej naniesionych powłok przeprowadzono badania w komorze solnej. Wygląd części w trakcie badań pokazano na rysunku 24.
